EVALUACIÓN DE LA SITUACIÓN DEL PARAJE NATURAL MARISMAS DE ISLA CRISTINA

Índice	Páginas
Introducción	2
Valores naturales	3
Marco normativo	4
Vertidos de aguas residuales	7
Agricultura industrial intensiva	12
Contaminación por residuos asimilables a urbanos	23
Escombrera/vertedero incontrolado	26
Ocupación ilegal del espacio marismero: chabolas, chozos y chamizos	28
Infraestructuras eléctricas: impacto visual, paisajístico y en la avifauna	32
Marisqueo y pesca furtiva	33
Especies alóctonas invasoras	34
Motos acuáticas y embarcaciones de gran cilindrada	37
Infraestructuras abandonadas: fuentes de contaminación por amianto	39
Estado de las infraestructuras y equipamiento para uso público	41

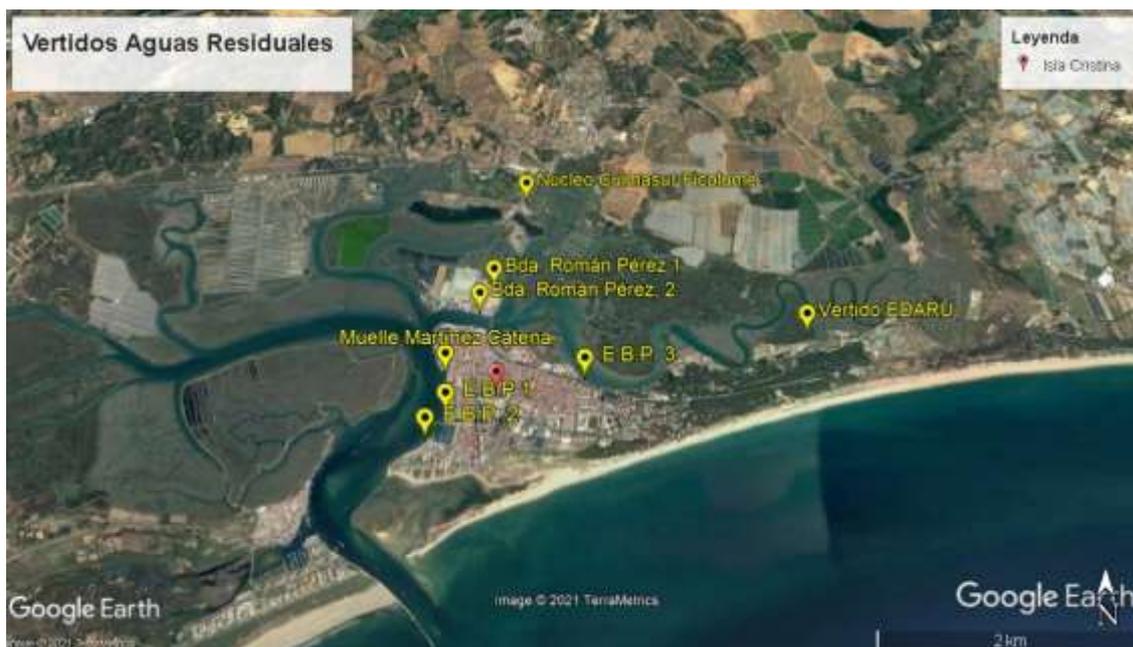
Situación puntos de vertido de aguas residuales al E.N.P. Marismas de Isla Cristina

Los vertidos de aguas residuales al espacio natural protegido, se producen en la parte oriental del paraje, situándose todos en la zona correspondiente al término municipal de Isla Cristina. Se realizan de dos maneras distintas:

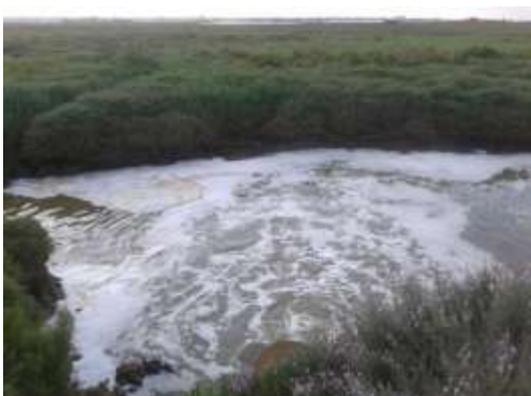
1. Depuradora Isla Cristina.

Coordenadas punto de vertido:

- Latitud: 37° 12' 17.43" N
- Longitud: 7° 17' 33.69" O

Situación: carretera comarcal HV7006 Isla Cristina – cruce de La Redondela. Acceso frente a playa La Casita Azul (linda con el antiguo campamento de “Los Flechas”).

Procedencia de las aguas residuales: municipio de Isla Cristina.

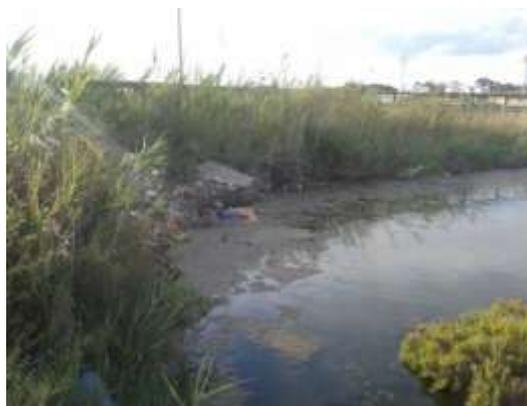
2. Núcleo de viviendas, fábrica de Salazones Ficolumé/Culmasur.

Posible procedencia de las aguas residuales: núcleo de viviendas.

Punto de vertido: directamente a un caño en situación de estrangulamiento: actúa como balsa y carece de continuidad en la red de drenaje del sistema de caños que conforman las marismas. Actúa, además, como vertedero.

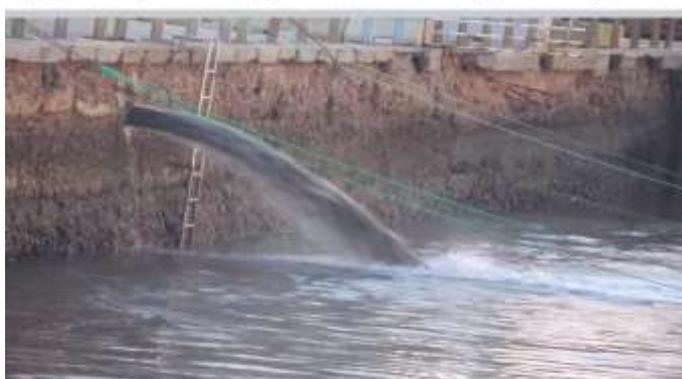
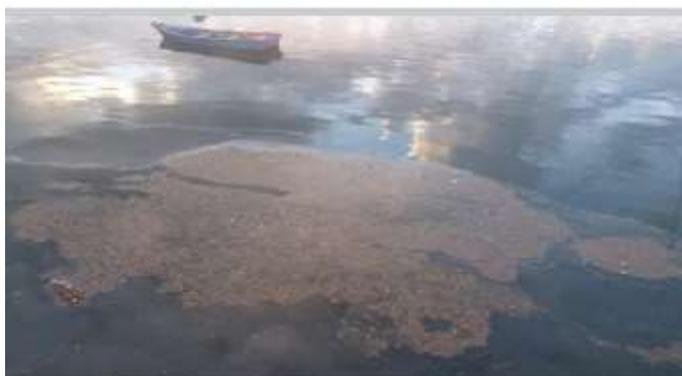
Vertido Estación Bombeo Pluviales Muelle Martínez Catena

Suponemos que los vertidos se producen por causa de conexión entre la red de pluviales con la red de residuales, y en aquellas situaciones que se realizan labores de purga de la red, de limpieza o bien que se produce un episodio de sobrecarga de la misma y es necesario la evacuación de material, se produce mezcla. En la imagen, tomada en septiembre de 2020, se observa el imponente caudal de evacuación de aguas con fecales, a veces con una duración de 15-20 minutos, y los efectos sobre el agua de la ría. En este caso, se observa flotando residuos orgánicos que la marea dispersa y disuelve. En cualquiera de los puntos de bombeo, los vecinos se quejan de “episodios de fuertes olores a putrefacción y mierda, literalmente”.

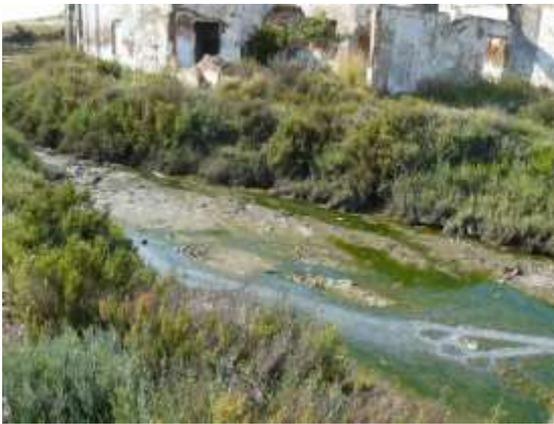
En Pozo del Camino, ha habido durante años un punto de vertido cuya situación es en el cruce entre la carretera comarcal HU 5150 Isla Cristina – Pozo del Camino y Vía Verde Litoral (antigua vía ferrocarril). La procedencia de las aguas residuales: núcleos poblacionales de Pozo del Camino, La Vera Abajo (barriada de la Estación) Villa Antonia, Santa Marta y Vista Alegre.

Vertido en Pozo del Camino clausurado.

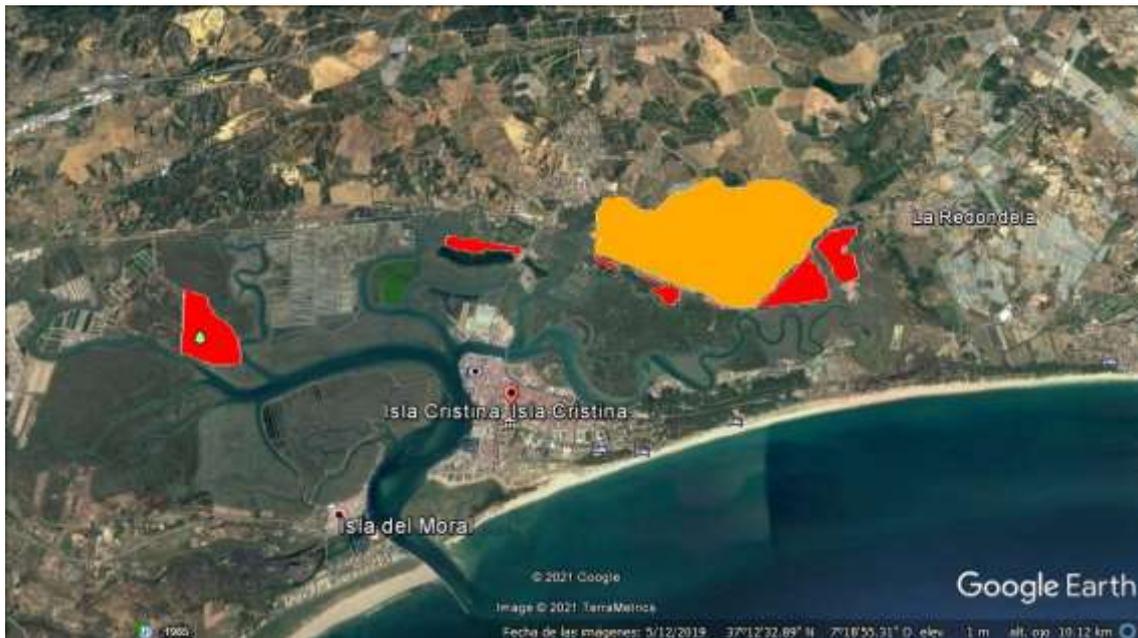
Agricultura Industrial Intensiva en el E.N.P Marismas de Isla Cristina

La agricultura industrial e intensiva con incidencia en el paraje, se encuentra presente en dos zonas: fuera del mismo, colindante en el límite norte del espacio separado por la actual Vía Verde Litoral, desde el cruce de ésta con la comarcal H-4122- Isla Cristina-Pozo del Camino hasta las inmediaciones de La Redondela (superficie de color ocre), y dentro del mismo paraje (áreas de color rojo).

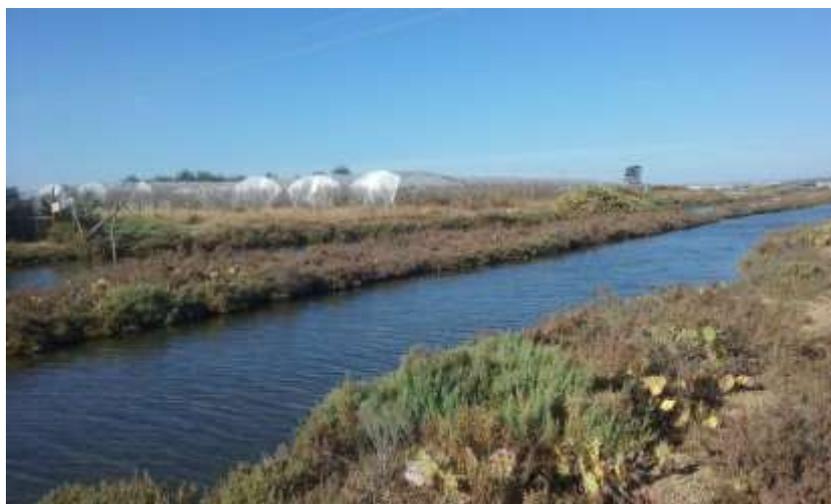
Cultivo interior del paraje. Trasera de Culmasur. Pozo del Camino

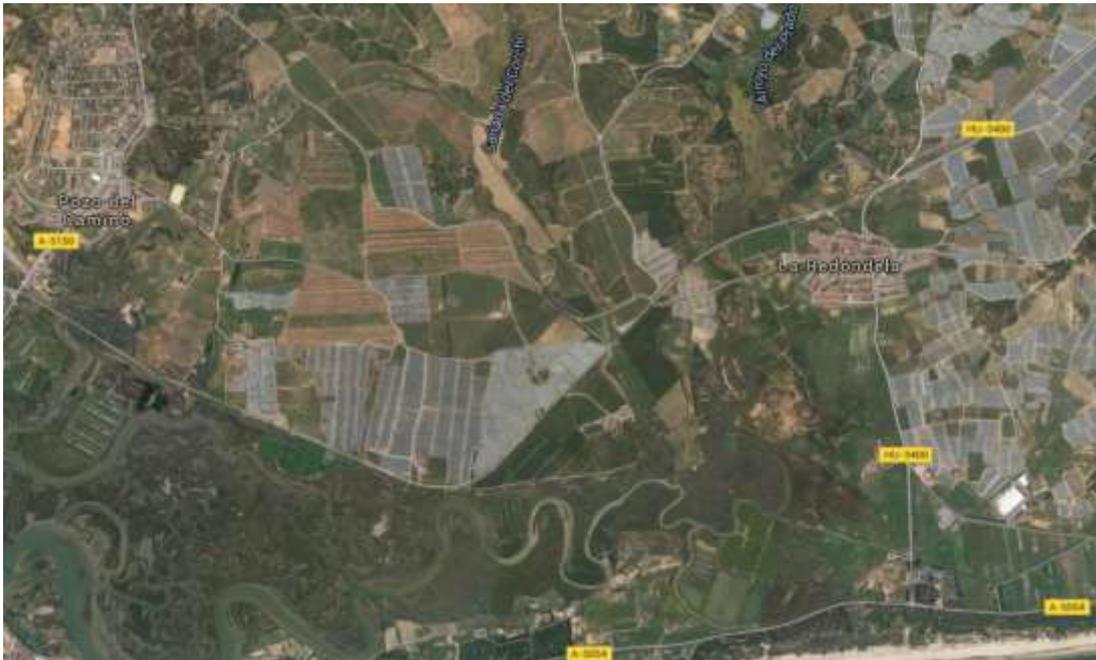
En la imagen de Google-Earth, se observa la situación geográfica de ambos cauces y la colmatación progresiva del espacio marismero. La zona con mayor proceso continentalización, se encuentra al oeste del núcleo de La Redondela, justo donde vierten aguas ambos arroyos en el paraje (coincide con la zona de la denominada Huerta Noble y la confluencia con el arroyo Del Prado).

Situación Cañada del Corcho y Arroyo de la Chirina

Además, estos dos tributarios tienen modificados sus riberas careciendo de vegetación riparia natural de forma que evite la erosión de las orillas y del cauce.

- Es necesaria la revegetación de las riberas de los cauces tributarios al paraje.

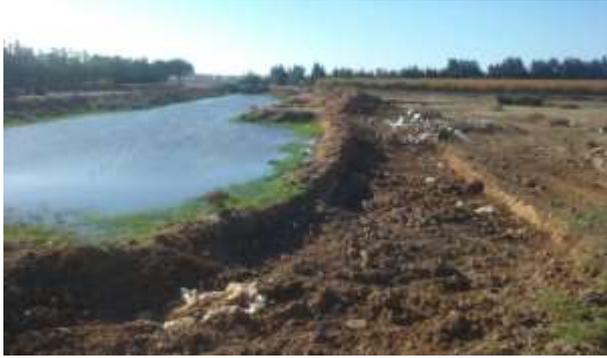
Cañada del Corcho.

El tramo correspondiente desde el cruce de la comarcal HU3300 Pozo del Camino – La Redondela hasta su desembocadura en el Paraje (aproximadamente unos 800 metros) actúa como divisoria de dos grandes áreas de cultivos adyacentes.

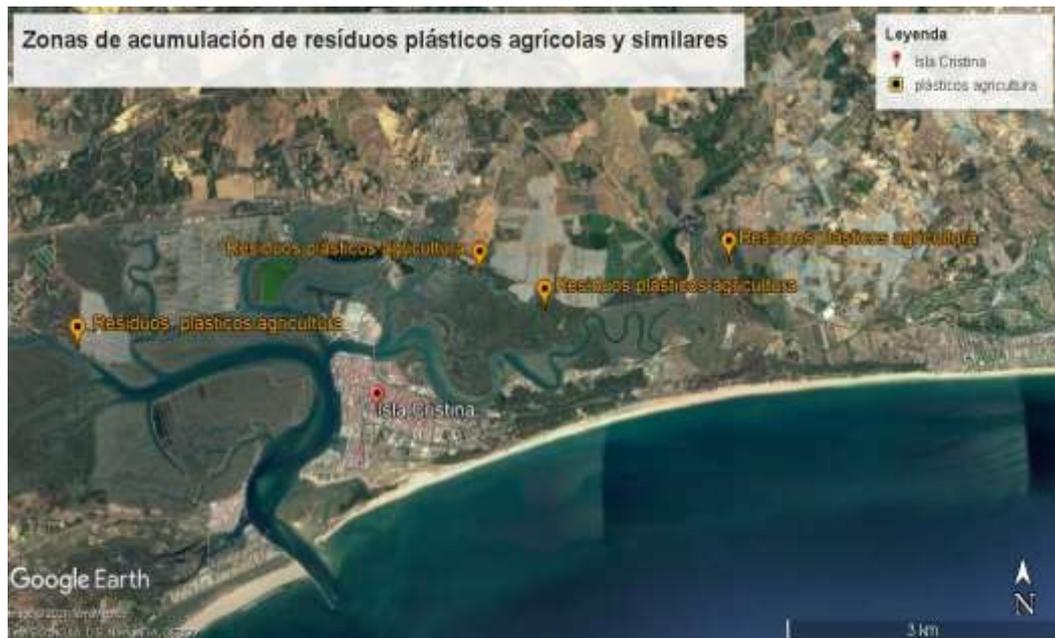
- a. En la intersección entre el denominado Caño del Puntal y la Vía Verde.
- b. Un núcleo intermedio en la intersección de un meandro del Carreras con la Vía Verde.
- c. Desembocadura de la Cañada del Corcho colindante a la trasera del Palomar de la Huerta Noble.
- d. El Pinillo. (37.211727, -7.362069)

Situación zonas de acumulación de plásticos y residuos procedentes de instalaciones agrícolas

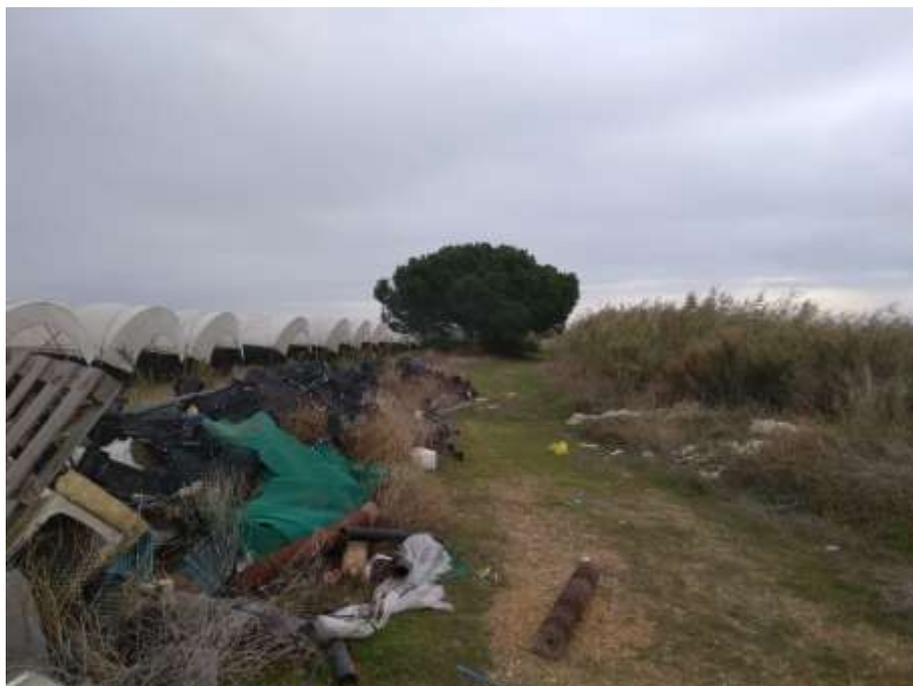
Túneles para cultivo de frutos rojos. El Pinillo

La zona de cultivos denominada como “El Pinillo” situada en la parte oeste del espacio, es una de las que mayor depósito de residuos procedentes de la industria agrícola acumula. No sólo son plásticos procedentes de cultivo, sino ingentes cantidades de residuos procedentes de canalizaciones para fertirrigación; elementos estructurales de túneles; bidones de PVC abandonados; palés... tal y como se aprecia en la imagen.

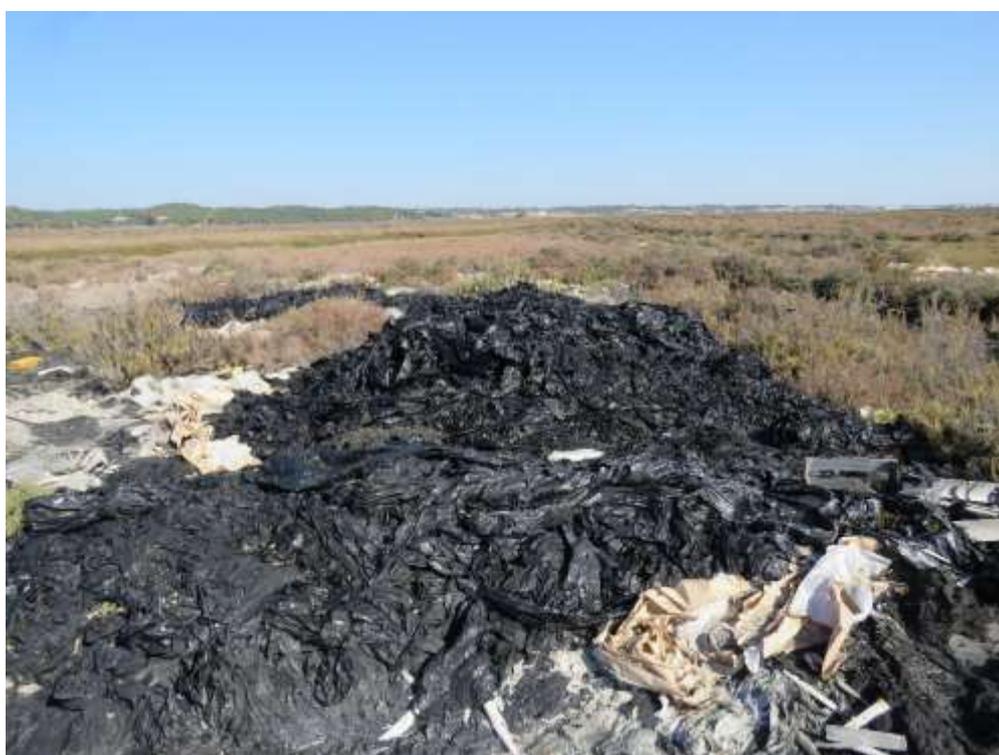
Esta otra imagen se corresponde con la zona de marisma lindante con estos invernaderos de arándanos y es la de un auténtico vertedero de grandes dimensiones, correspondiente a materiales apilados procedentes de las anteriores explotaciones de fresa ubicadas en la misma finca donde ahora se cultiva arándanos. Este vertedero ya fue denunciado por Ecologistas en Acción de Ayamonte en Febrero, sin que nos conste que se haya realizado actuación ninguna.

Vertedero entre los Esteros de la Cruz y del Pinillo

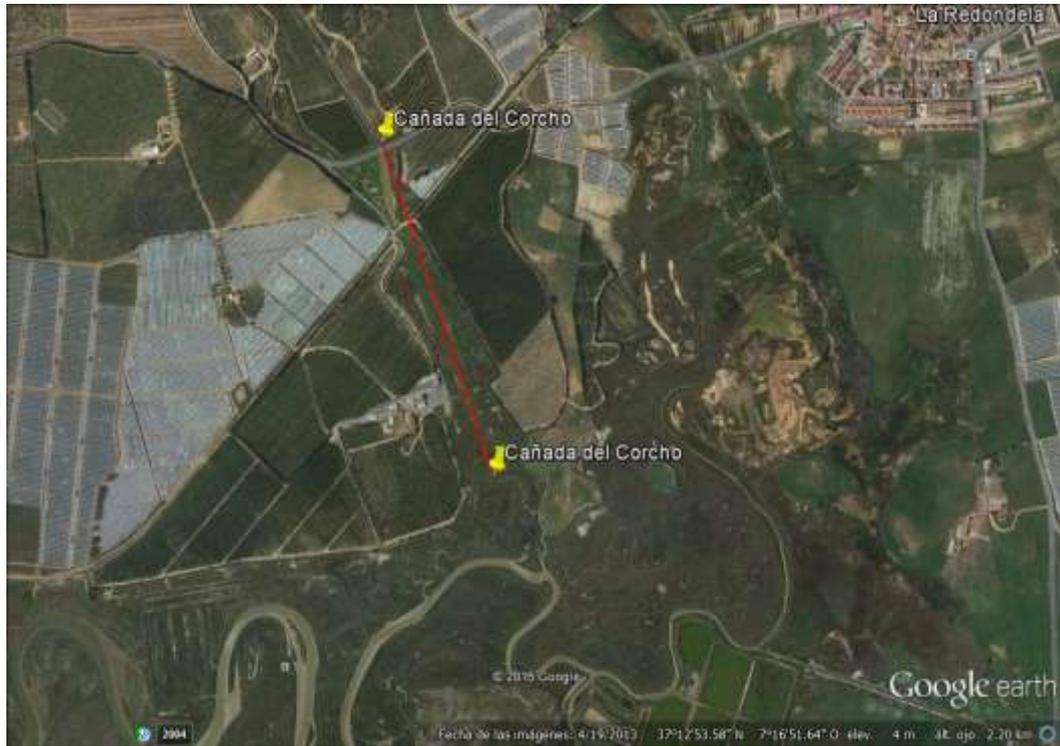
Tramo Cañada del corcho afectado por depósito de residuos

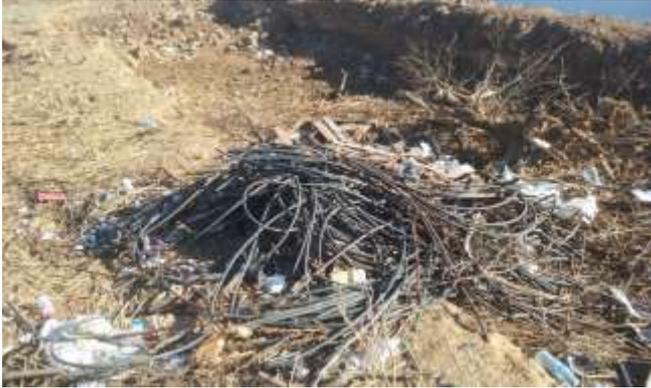
Las siguientes imágenes fueron realizadas en la margen izquierda de la Cañada del Corcho a finales de 2018 y principios de 2019.

A principios de primavera, las márgenes fueron limpiadas aunque, a finales de Septiembre de 2020, se habían producido acumulaciones de menor magnitud.

Se aprecian restos de canalizaciones de una red de riego (tubos de PVC) junto con residuos asimilables a urbanos (envases de botellas de agua

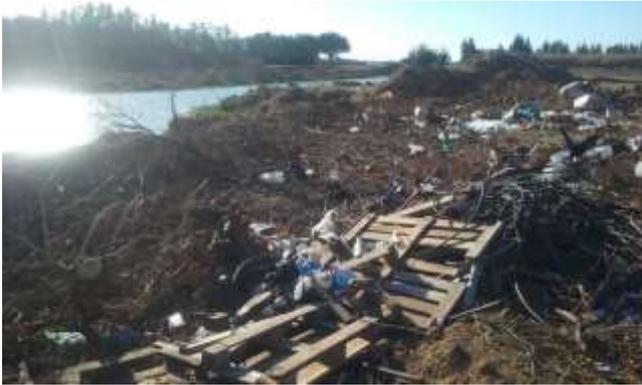
Vista general de vertedero longitudinal paralelo a la ribera de la cañada del Corcho. Margen izquierda.

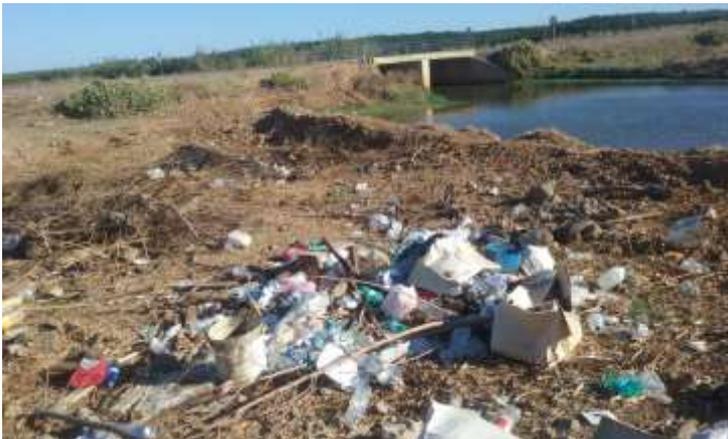
Detalle de residuos asimilables a urbanos. Margen derecha. Al fondo, cruce del Caño con la carretera comarcal Pozo del Camino – La Redondela.

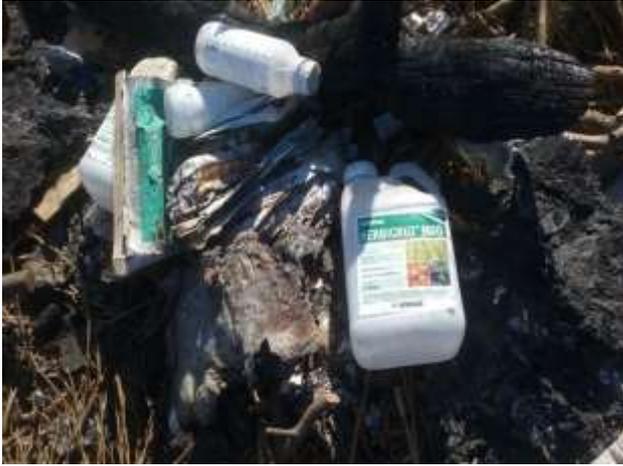
Se aprecia en la imagen la quema de residuos y envases considerados tóxicos y peligrosos procedentes de fitosanitarios (plaguicidas, herbicidas y abonos).

Se hace necesario e indispensable que autoridades, gestores medioambientales del espacio natural protegido,

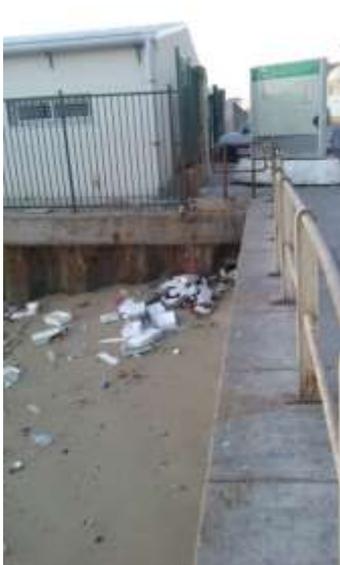
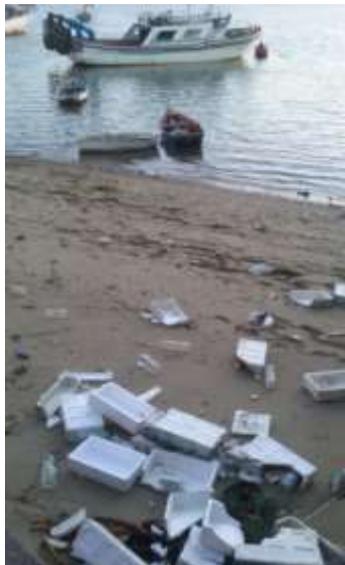
En estas dos imágenes pueden apreciarse las cajas de corcho blanco utilizadas en las embarcaciones para depositar las capturas.

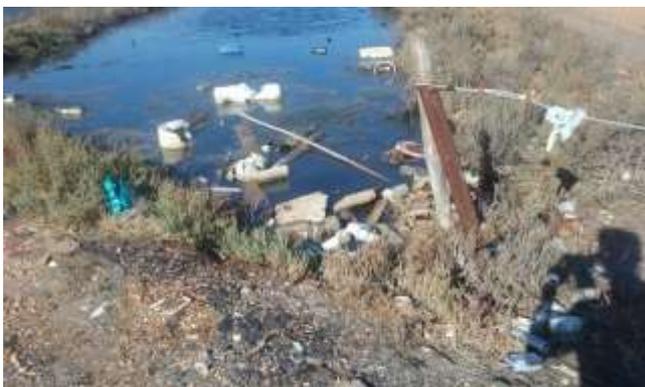
Cercanías a la “Chimenea”, en la entrada del Caño del Puntal, donde pueden observarse cajas de corcho blanco, envases de residuo de aceite mineral y de otros tipos. Este es otro espacio por el que también se distribuyen y depositan enormes cantidades de residuos.

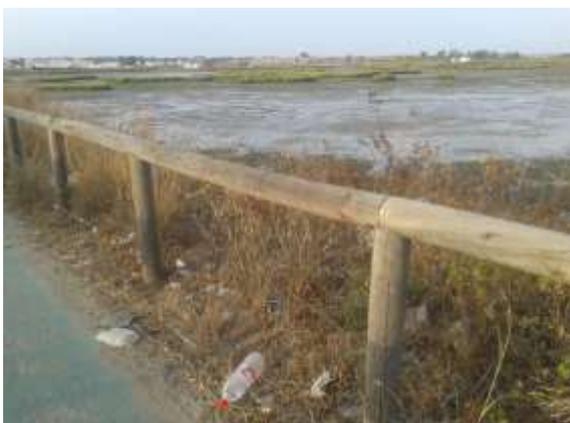
Zona peatonal paralela a la carretera que une Isla Cristina con Pozo del Camino.

Esta pasarela permite el avistamiento de la avifauna en una de las zonas de abrigo adyacente al caño del Puntal.

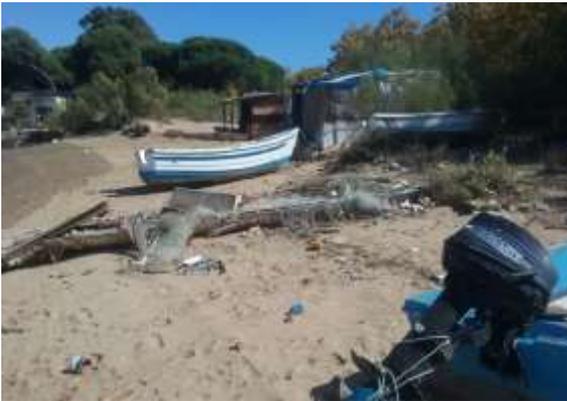
Ribera del Carreras a la altura del Matapiojos (final del Paseo del Carreras)

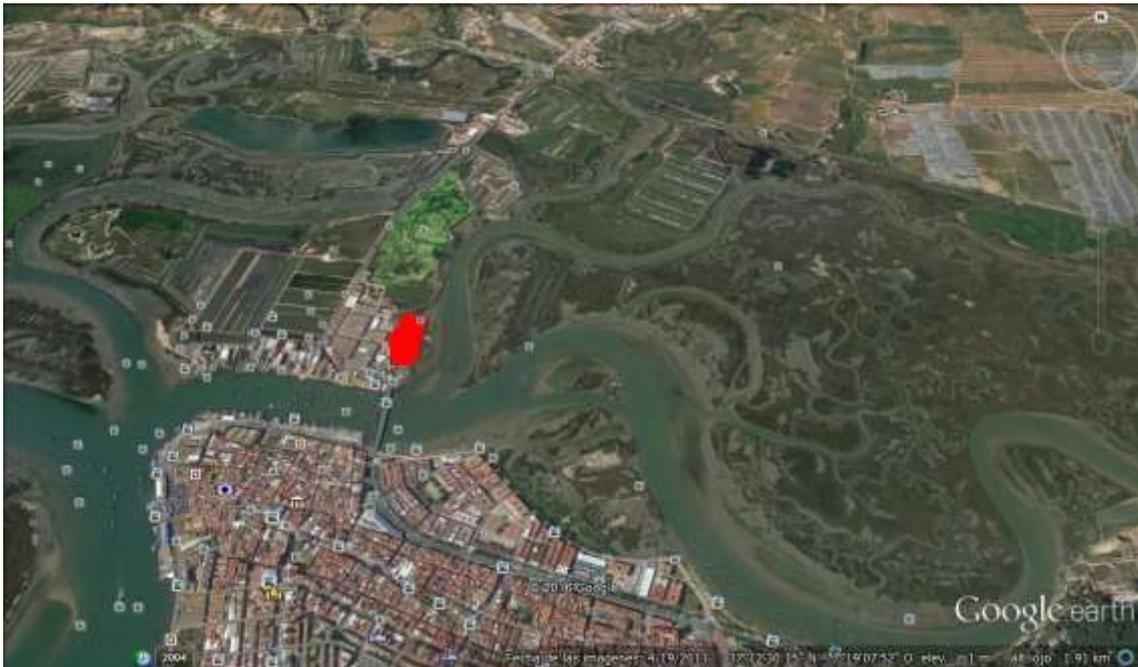
Escombrera/vertedero en zona industrial Bda. Román Pérez. Isla Cristina

De vez en cuando, el ayuntamiento de Isla Cristina procede a la limpieza mediante maquinaria pesada a la retirada de los residuos depositados por un espacio de tiempo determinado hasta que vuelve a llenarse completamente.

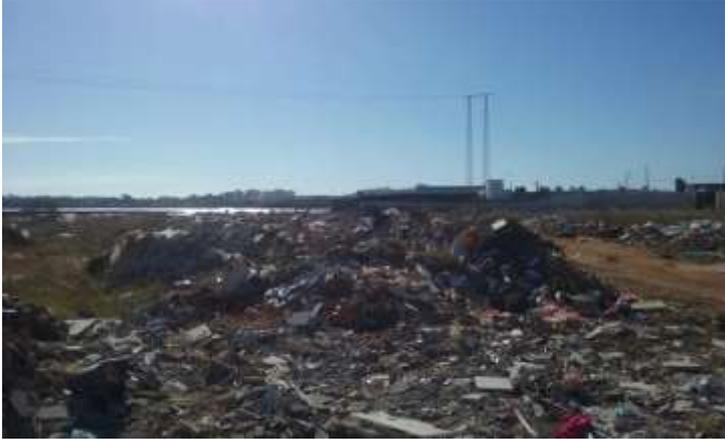
Imagen 1. Escombrera y vertedero incontrolado de la barriada Román Pérez.

En la imagen puede apreciarse las dimensiones de la zona y los residuos de todo tipo depositados ilegalmente y sin ningún tipo de control.

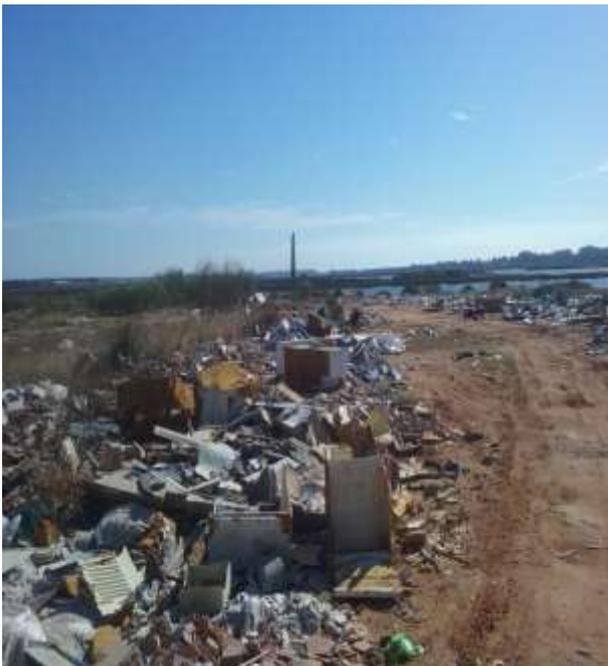
Imagen 2. Este vertedero incontrolado es utilizado, incluso, para actividades extremadamente dañinas para el medio ambiente como es el abandono de refrigeradores y cámaras frigoríficas por el tipo de residuos que generan.

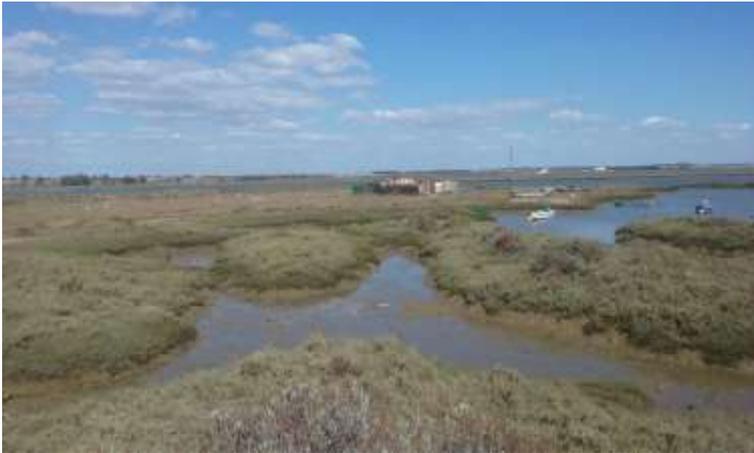
Construcción ilegal de “chabola” realizada con elementos de maderas, plásticos, chapas y otros.

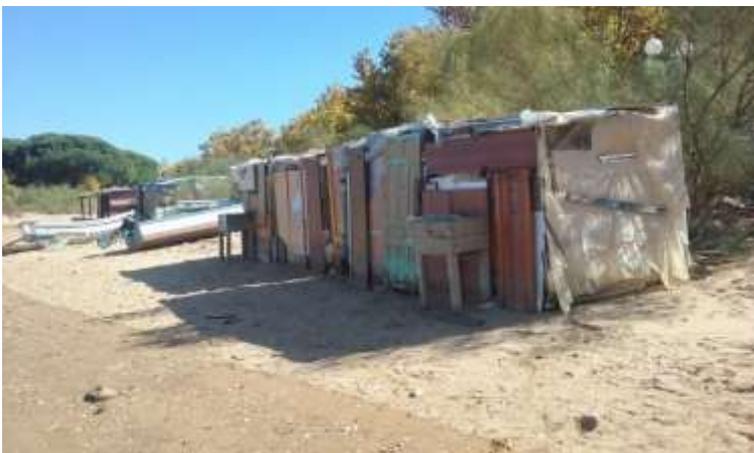
Tiene una dimensión de unos 400 metros aproximadamente por los que se distribuyen chabolas y chozos de distinta tipología como los que se observan en la fotografía.

Se sitúa paralelo al final de la Ronda Norte, en la orilla sur del Carreras, conocido como el “Matapiojos”; discurre por la zona trasera del Cementerio Viejo y termina en los aledaños del Cementerio Nuevo.

Este enclave genera, además, una ingente cantidad de residuos de todo tipo que las mareas redistribuyen por todo el espacio marismero debido a que el Carreras vertebra todo el paraje longitudinalmente y de él parten los caños que conforman las principales redes de drenaje.

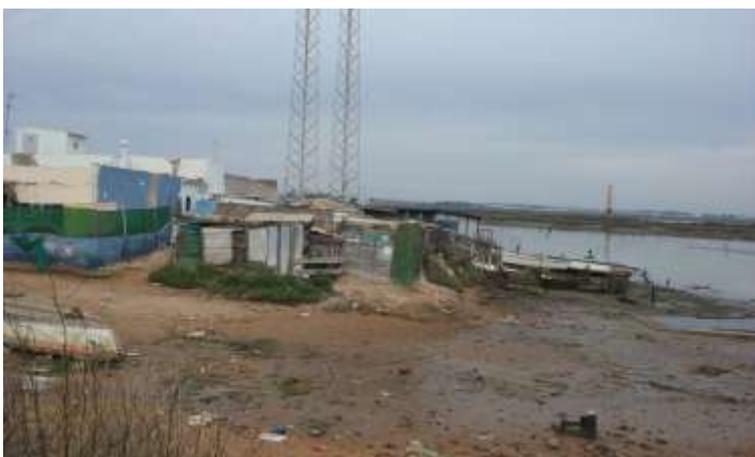
La fotografía muestra la tipología de construcciones denominadas chabolas. Se observa la suciedad del entorno y una torre de tendido eléctrico de gran envergadura.

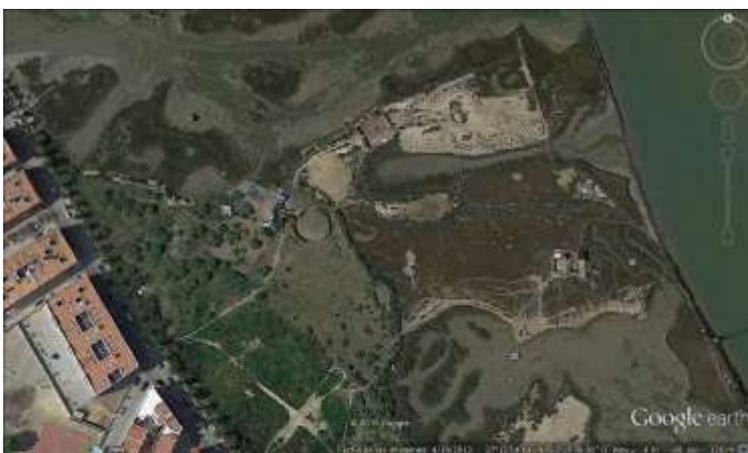
- b. Paralelo a la Avenida de la Ría Carreras.

La superficie ocupada en este caso supera la hectárea, aunque la delimitación física que han colocado (alambrada) es difusa en su perímetro.

Se observan varias construcciones tipo chamizos e incluso un espacio utilizado para “capea” de animales. Hay numerosos perros,

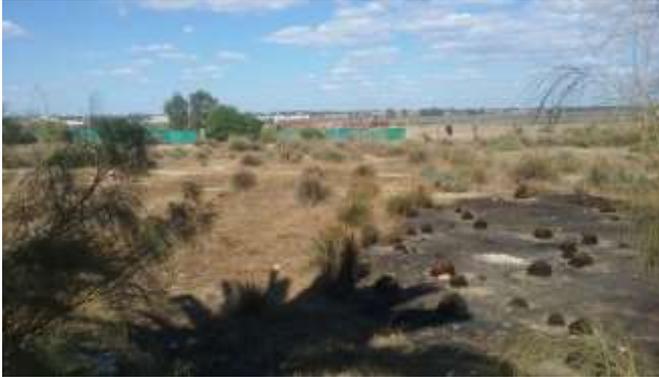
En la imagen se observa el vallado con tela de rafia verdosa; en rojo la zona de capea; mulos pastando y arbolado, correspondiente a la introducción de espedies alóctonas cuya dispersión puede tener incidencia en el paraje: la presencia de distintas especies de acacias y eucaliptos.

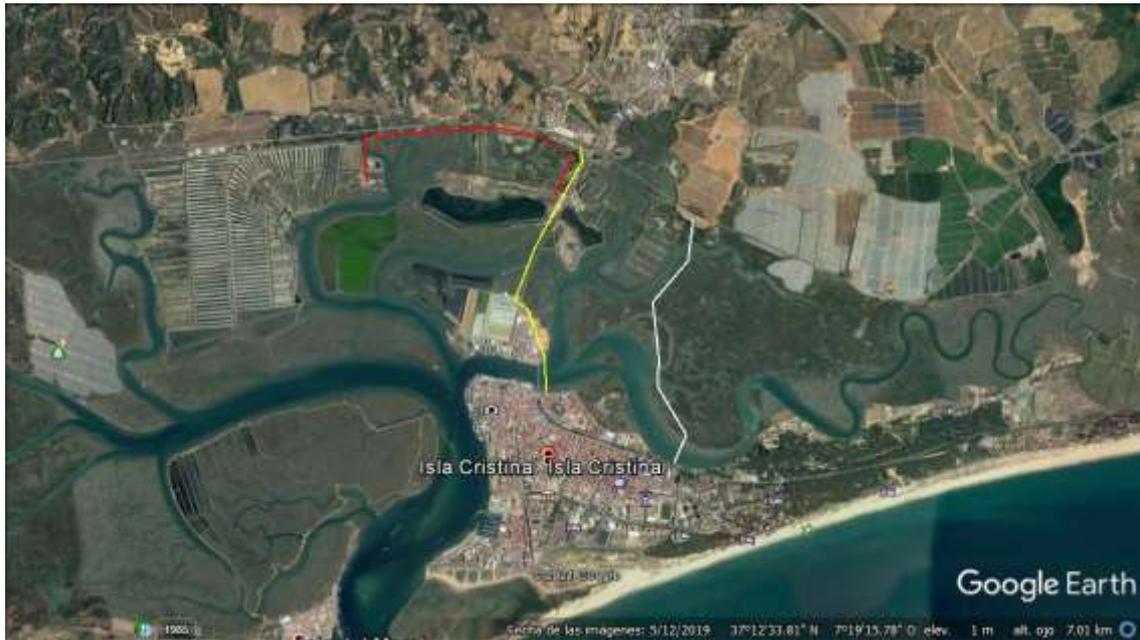
Distribución tendidos red eléctrica en el interior del paraje

Además, los tendidos eléctricos se encuentran justo donde hay una mayor presencia de avifauna, tanto estacional como permanente, por las características de los esteros de poca profundidad y charcas temporales intermareales (Estero del Garabato y Caño del Placerón).

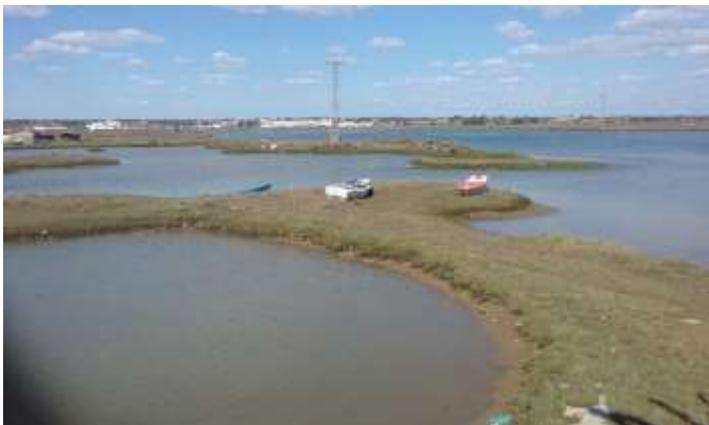
Tendido dentro del paraje.

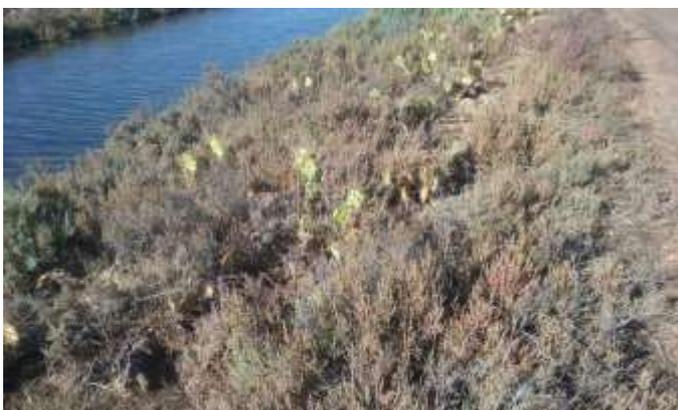
En esta imagen podemos apreciar la especie *Opuntina dillenii* (Chumbera, tunera) mezclada con *Salicornia* y *Artrochnemum* en los márgenes de la divisoria de los tanques de una salina.

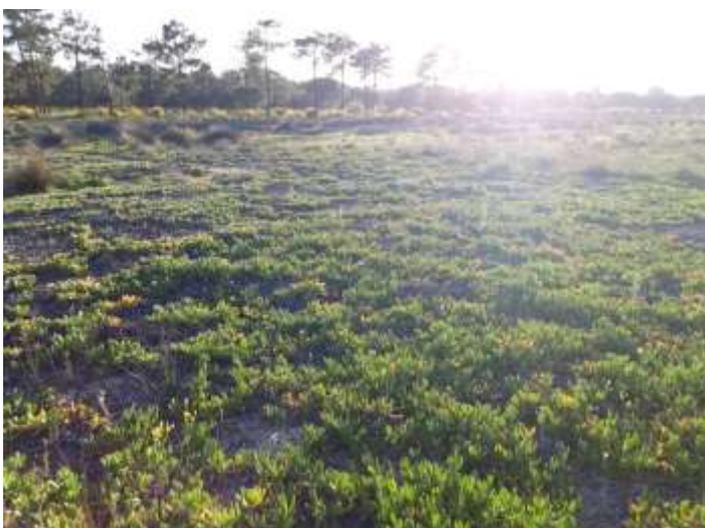
- El diente de león (*Carpobrotus edulis*), es otra de las especies invasoras que actualmente tienen una gran expansión por el paraje. En la imagen, podemos observar las manchas enormes en los afloramientos arenosos del Pinillo en la zona de Ayamonte.

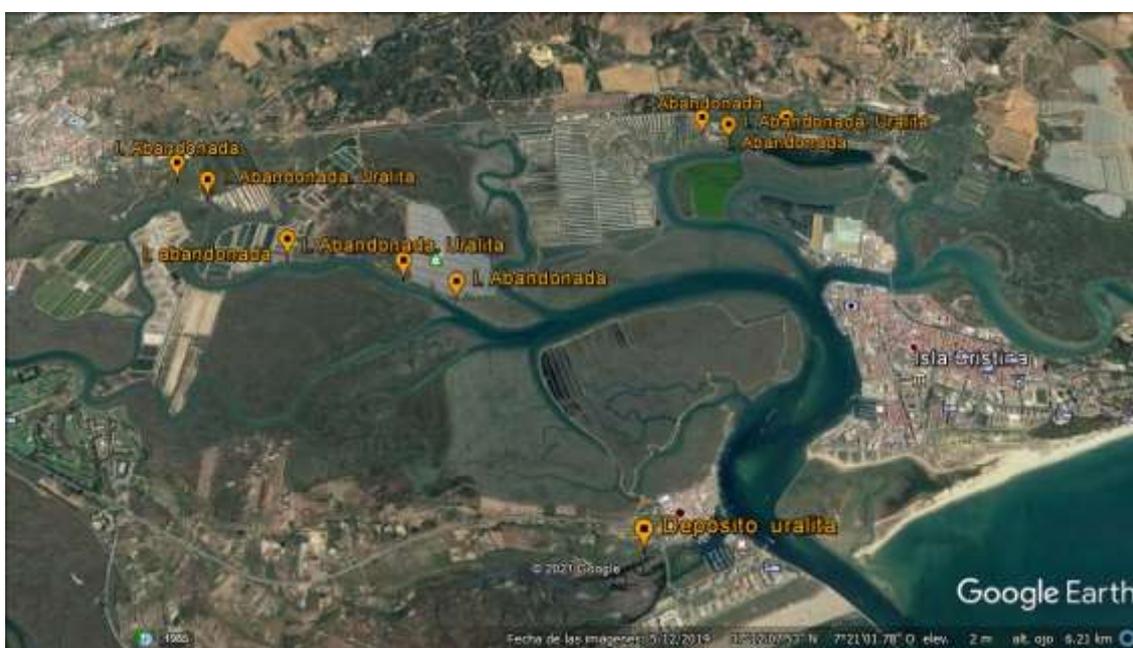
Infraestructuras abandonadas/depositos de amianto

Buena parte de las infraestructuras abandonadas de este tipo se encuentra en la zona oeste del paraje, coincidiendo con el término municipal de Ayamonte, aunque también hay una **batea mejillonera ubicada en la Ría del Carreras**, frente al puerto deportivo de Isla Cristina, algunos de cuyos componentes se han esparcido por buena parte del sistema marismero.

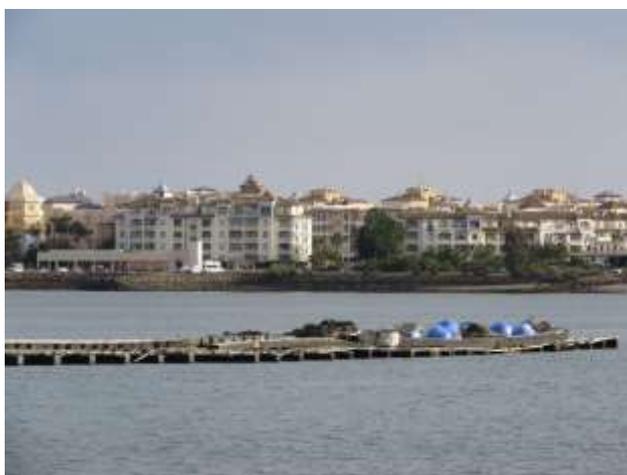
Esta imagen corresponde a una infraestructura de acuicultura para la cría y engorde de ostras y otros bivalvos abandonada, en la que se aprecia perfectamente cajas de plástico, elementos estructurales metálicos; maderas procedentes de palés; envases de plásticos etc., y residuos en general.

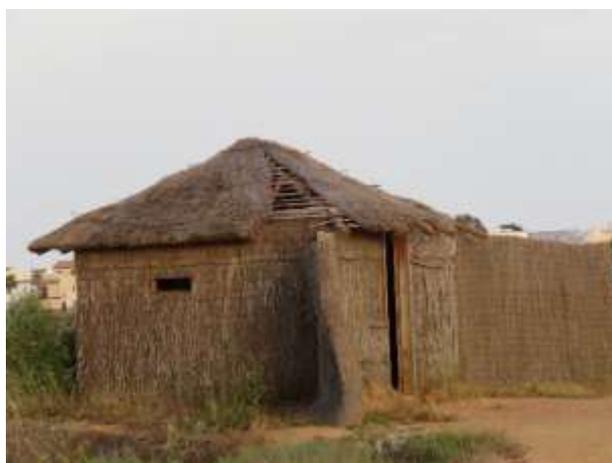
- Salinas del Duque. Punta del Moral. Abandono y destrucción del techado. Mala ubicación, dado el actual recorrido de las mareas y la situación de las balsas colindantes de las Salinas. Recién desmantelado

Observatorio de la Punta del Moral, ahora desmontado

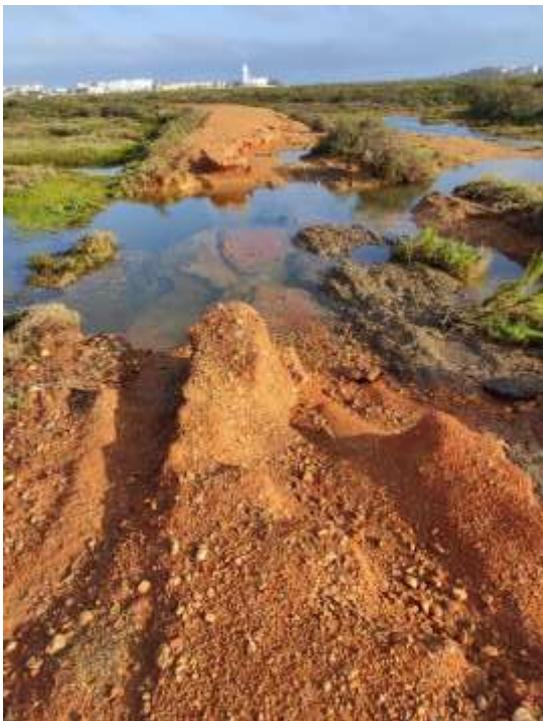
Salinas del Duque. Punta del Moral. Intransitable en algunos tramos y parcialmente cerrado en la actualidad. Pasos sobre caños, destruidos o en proceso de derrumbe permanente. Mala elección de materiales de mantenimiento.

Sendero Salinas del Duque, intransitable

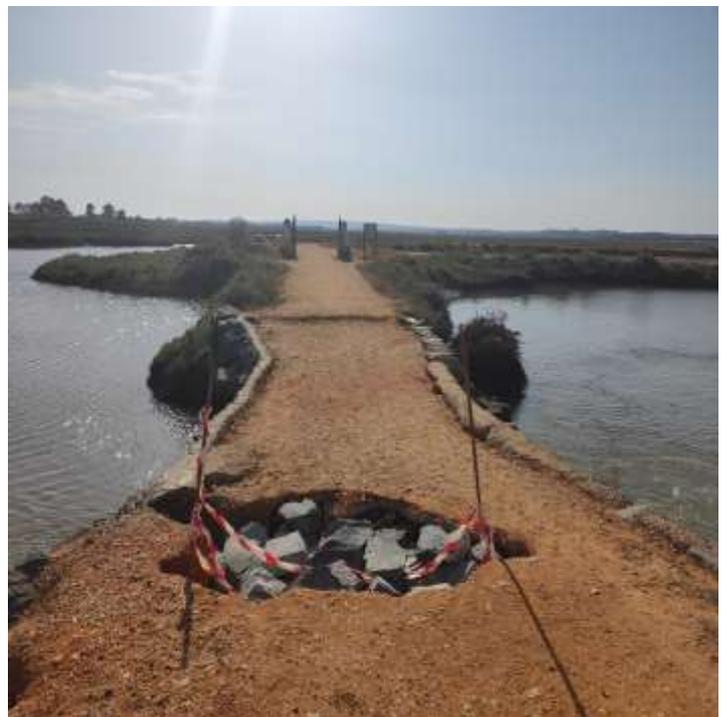
Entrada al sendero, hundida
